Impianto per il fabbisogno regionale di smaltimento rifiuti contenenti amianto da realizzare nel Comune di Valeggio sul Mincio (VR), località Ca' Baldassarre

01_R08

RELAZIONE GEOLOGICA E IDROGEOLOGICA

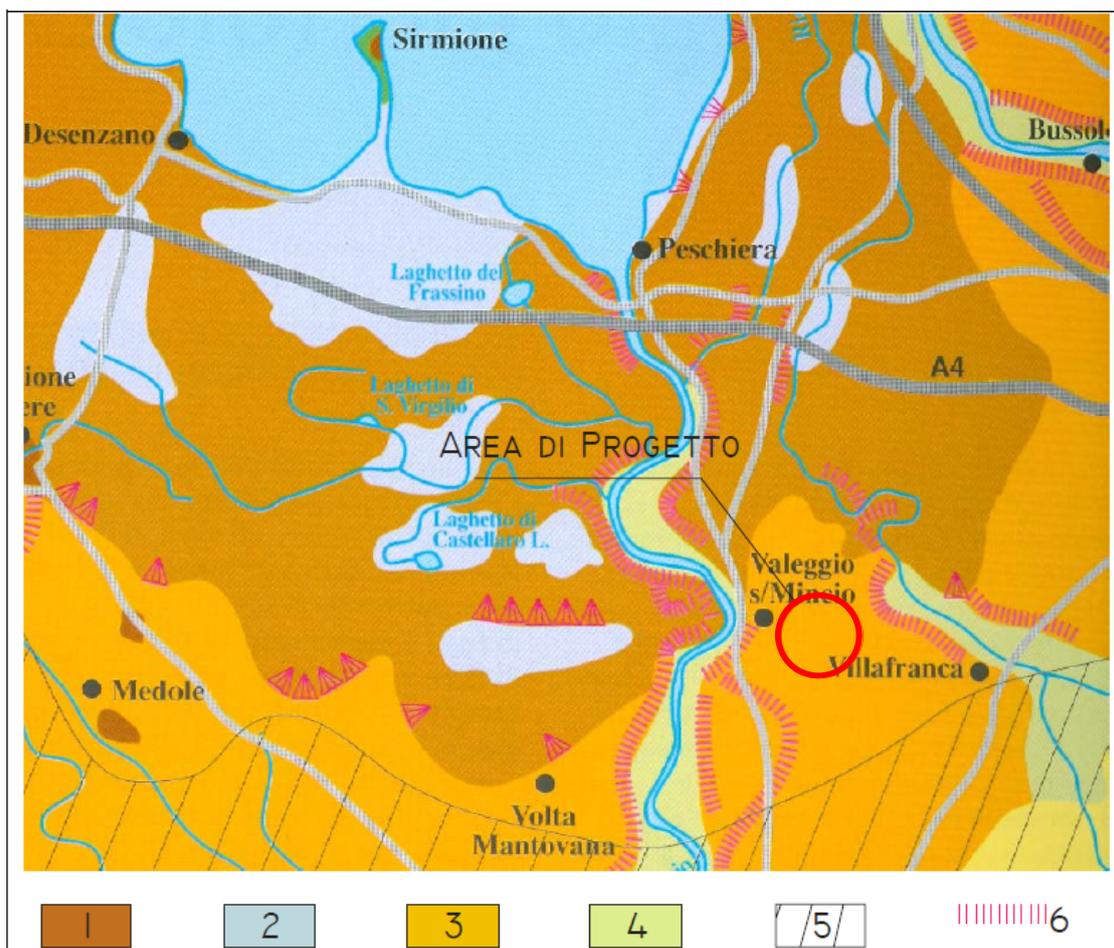
Fig. 3.4. Schema Geomorfológico dell'area compresa tra il Mincio, l'Adige e il Lago di Garda (stralcio tratto da AA. VV.: "Il Mincio e il suo Territorio", CIERRE Edizioni, Verona, 1993).
 Legenda: 1 - Depositi Morenici; 2 - Depositi lacustri e Alluvionali Intramorenci; 3 - Principale Livello della Pianura Postglaciale (Conoidi Fluviali Ghiaiose); 4 - Piano di Divagazione dei Principali Corsi d'Acqua; 5 - Fascia delle Risorgive; 6 - Orlo dei Terrazzi Fluviali.

Le divagazioni dell'Adige hanno portato alla formazione di un'ampia conoide composta, con asse disposto in direzione NNW-SSE, delimitata a Nord-Ovest dall'Anfiteatro Morenico del Garda, a Nord dai Monti Lessini, a Sud dal limite settentrionale della Fascia delle Risorgive e a Ovest dalla depressione valliva del Fiume Mincio (vedasi Fig. 3.4).

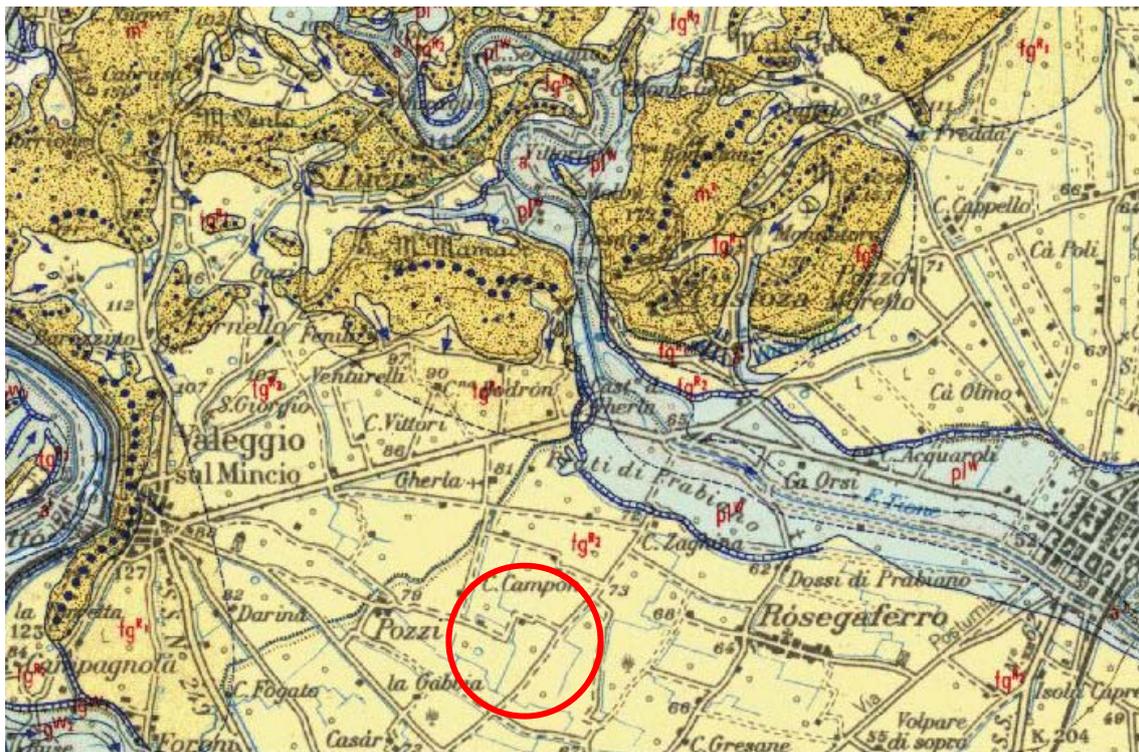
Fig. 3.5. Stralcio del Foglio n. 48 della C.G.I. alla scala originaria 1:100.000. Entro il cerchio rosso ricade l'area d'intervento. *Legenda: fg^{R2} – Alluvioni fluvio-glaciali e fluviali, da molto grossolane a ghiaiose, con strato di alterazione superficiale argilloso, giallo-rossiccio, di ridotto spessore. Terrazzate, sospese si 30 m, costituiscono l'alta pianura generalmente a monte della zona delle risorgive e si raccordano con le cerchie moreniche maggiori dell'anfiteatro del Garda. Riss.*

Come riportato nel Foglio n. 48 "Peschiera del Garda" della Carta Geologica d'Italia alla scala 1:100.000, le unità geologiche affioranti nel territorio sono esclusivamente di ambiente continentale e costituite da morene, depositi fluvio-glaciali ed alluvioni di età compresa tra il Pleistocene e l'Olocene (Fig. 3.5).

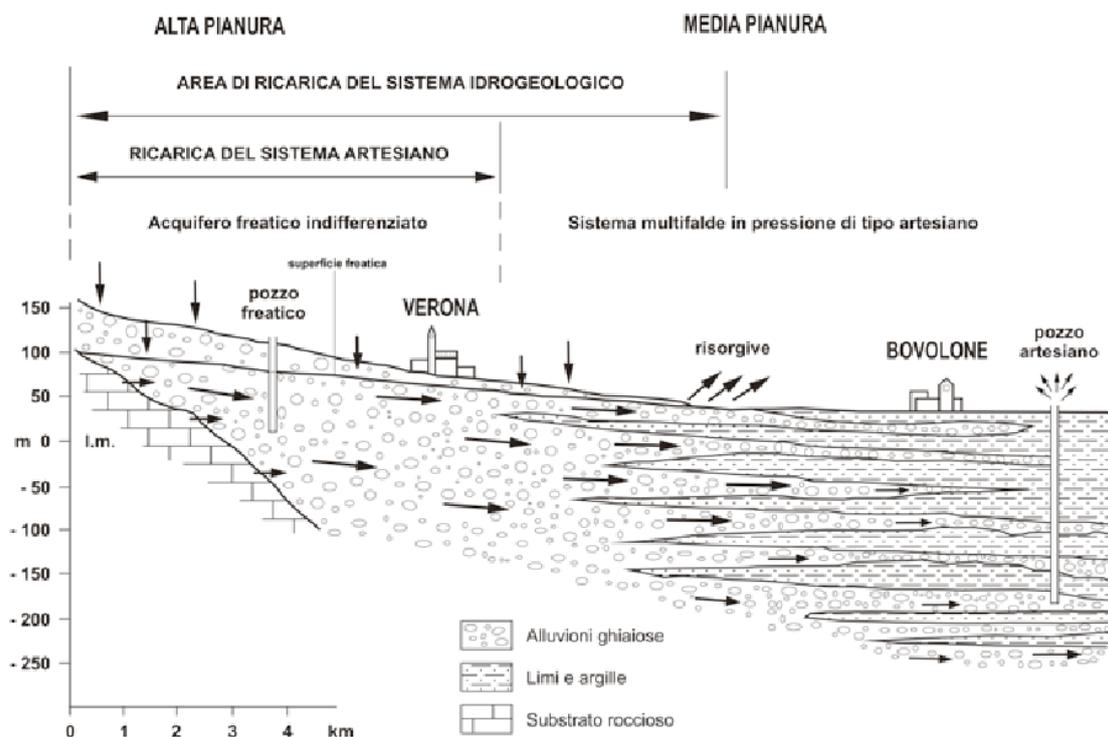
Fig. 3.6. Schema idrogeologico della pianura veronese (tratto da Franchi & Zorzini, 2015).

L'Alta Pianura rappresenta inoltre la principale zona di alimentazione delle falde idriche in pressione, che caratterizzano la fascia settentrionale della Media e Bassa Pianura, compresa tra il Tavolato Lessineo e il limite superiore delle Risorgive (Fig. 3.6).

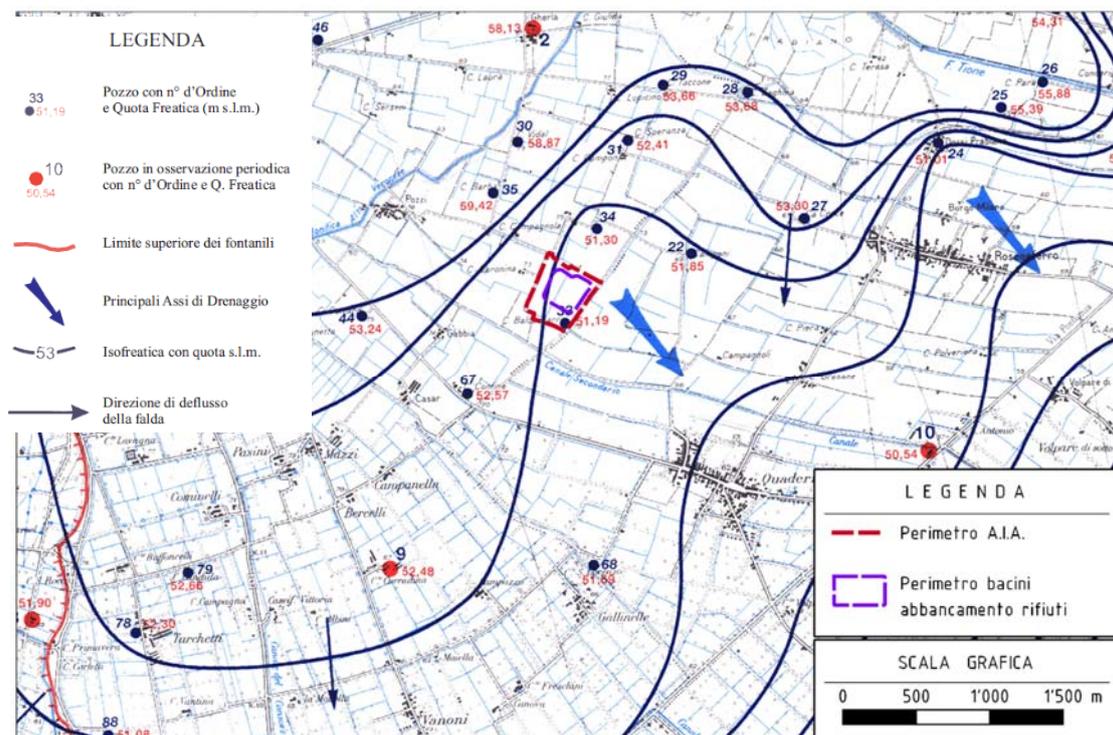
Fig. 3.7. Stralcio della “Carta Idrogeologica dell’Alta Pianura Veronese Occidentale” alla scala originaria 1:30.000, redatta a cura del CNR, Dipartimento di Geologia dell’Università di Padova (1999).

- nell'area in esame, posta in destra del fiume Tione, ed in sinistra del fiume Mincio, la superficie freatica si presenta abbastanza regolare, con debole pendenza in direzione da Nord-Ovest verso Sud-Est, secondo un gradiente inferiore a 1‰.

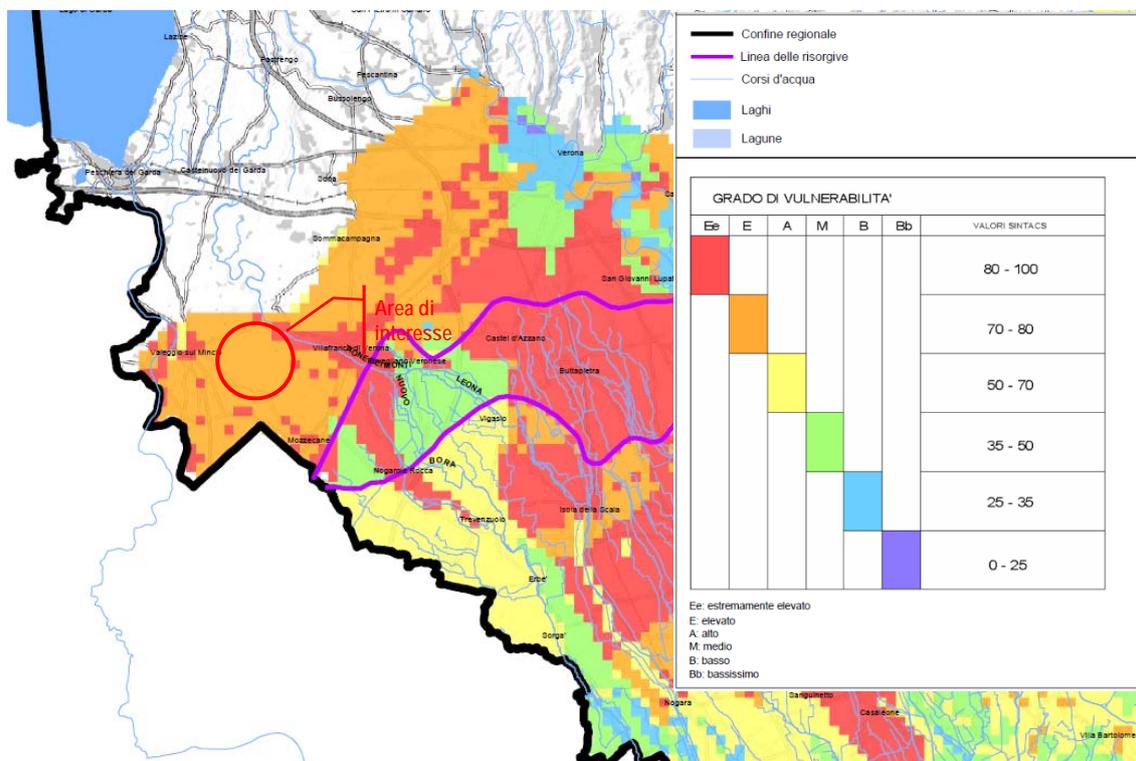
Fig. 3.8. Stralcio dalla Tavola 2.2 “Carta della Vulnerabilità intrinseca della falda freatica della Pianura Veneta” del PTUA.

A scala regionale la vulnerabilità dell’acquifero superficiale è stata definita attraverso l’applicazione del metodo SINTACS. Pur non entrando nel dettaglio dell’applicazione di tale metodo (descritto ampiamente nel successivo par. 8), si osserva che l’area in esame ricade in un settore caratterizzato da una “vulnerabilità elevata” (vedasi Fig. 3.8).

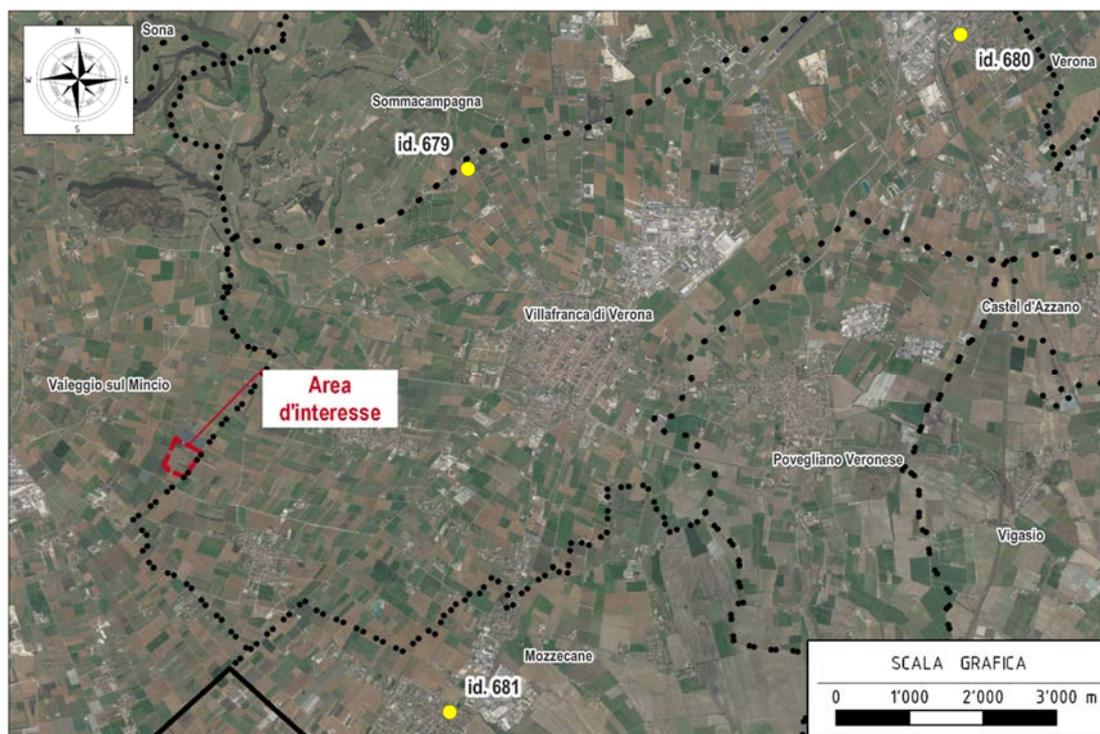
Fig. 3.9. Ubicazione dei piezometri d'interesse della rete regionale ARPAV per il monitoraggio qualitativo delle acque sotterranee.

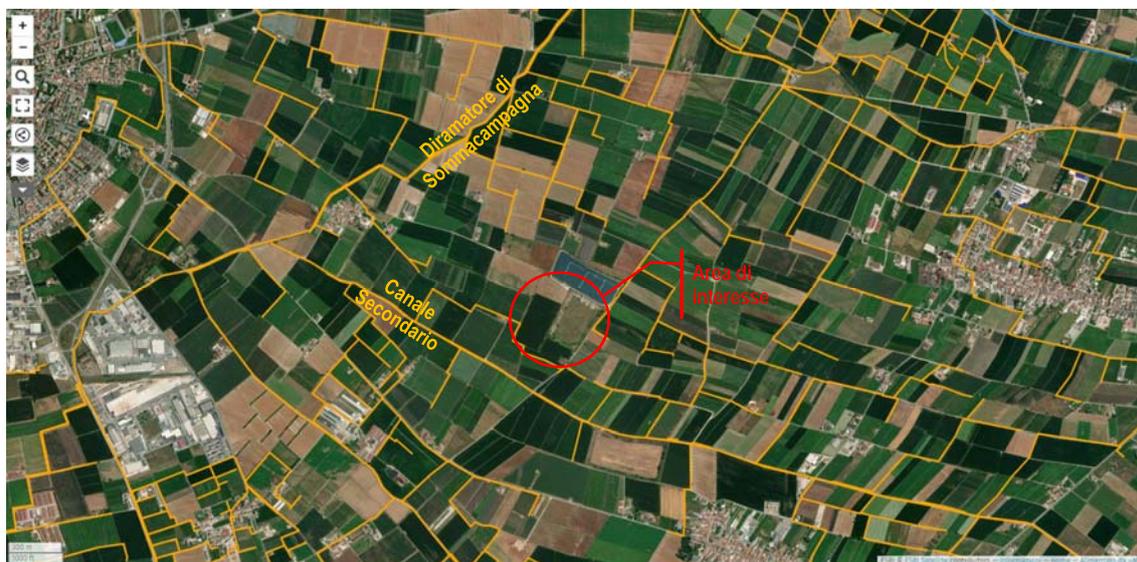
Fig. 3.11. Estratto della "Mappa della rete idrografica" del Consorzio di Bonifica Veronese, con rappresentati i canali principali e secondari ricadenti nell'intorno dell'area in esame (fonte: <https://portale.bonificaveronese.it/>).

Nelle immediate vicinanze dell'area di indagine si sviluppano solamente tratti di canali in calcestruzzo della rete irrigua minore. L'opera più importante della rete irrigua consortile si rinviene circa 200 m verso Sud, ed è costituita da una diramazione secondaria (Canale Secondario in Fig. 3.11 e in Tav. 3.5).

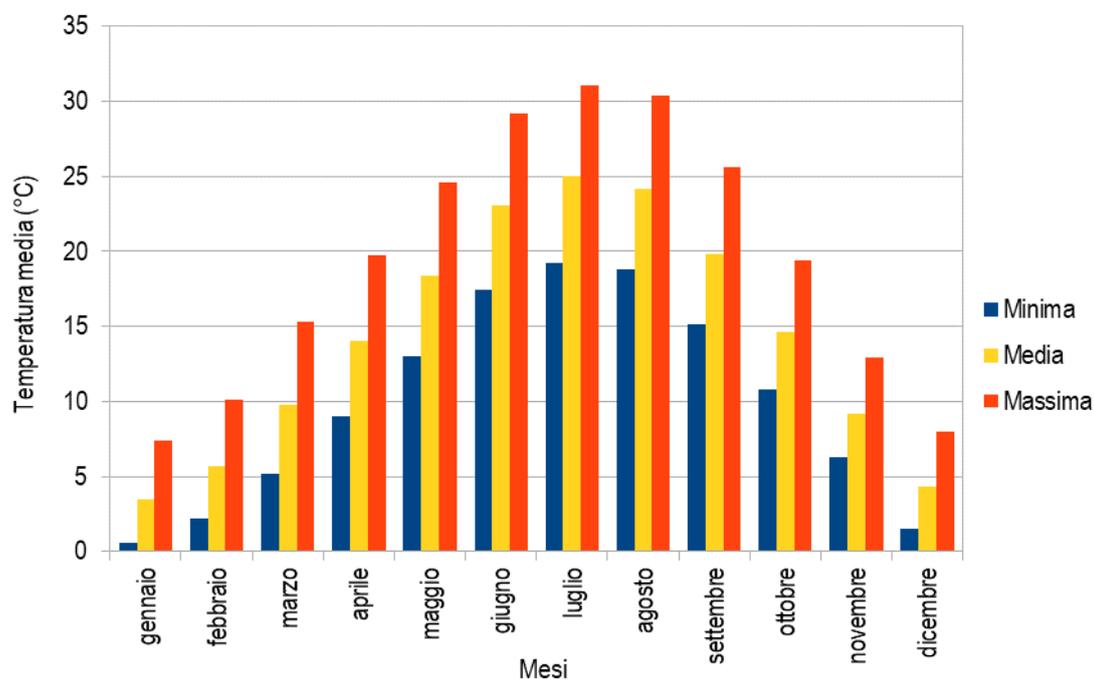
Fig. 3.13. Temperature medie mensili registrate nella stazione meteorologica di Valeggio Sul Mincio (VR). Periodo: 2002 – 2022 (fonte: ARPAV).

Le Tab. 3.3 e Tab. 3.4, oltre che le Fig. 3.13 e Fig. 3.14, riportano le principali statistiche relative alle temperature medie mensili e alle precipitazioni totali mensili rilevate presso la stazione meteorologica di riferimento nel periodo 2002-2022.

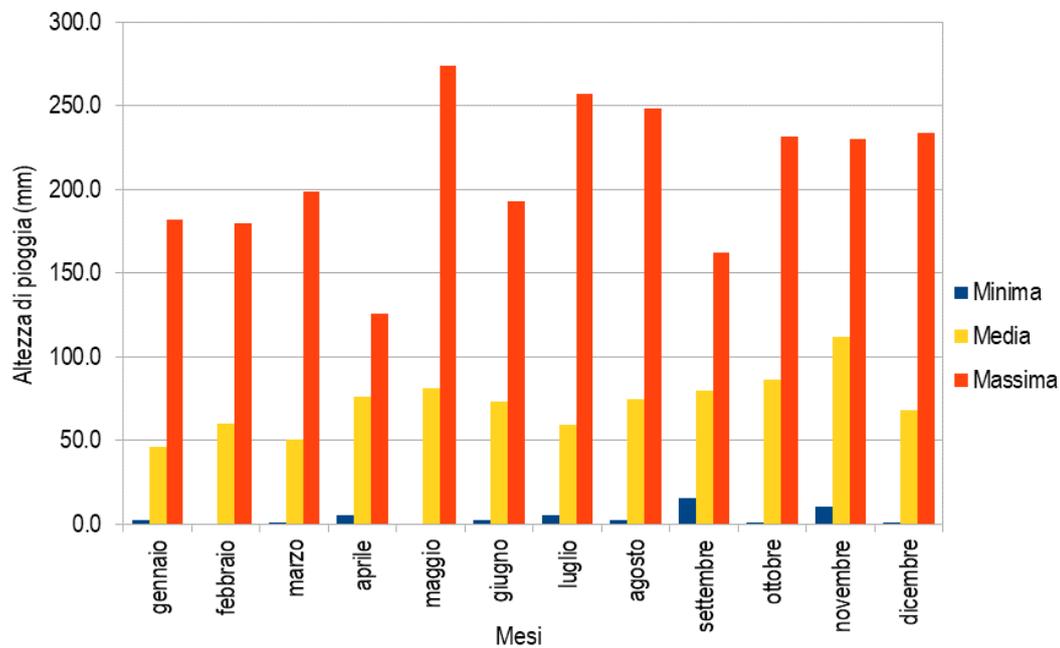
Fig. 3.14. Altezze di pioggia mensili registrate nella stazione meteorologica di Valeggio Sul Mincio (VR). Periodo: 2002 – 2022 (fonte: ARPAVA).

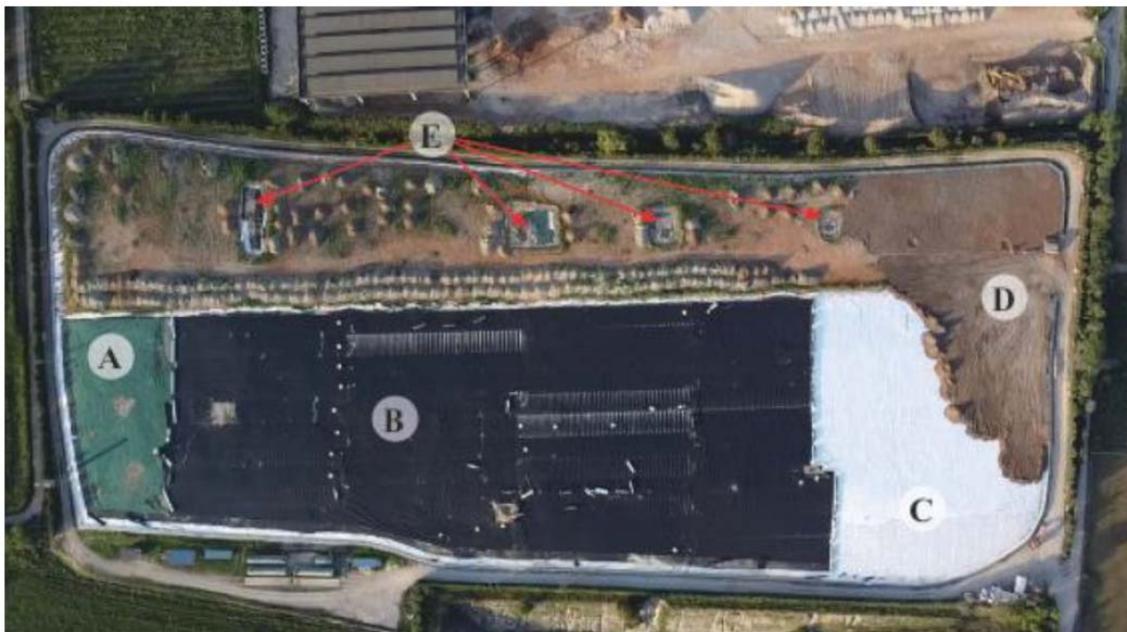
Fig. 4.1. Foto nel corso dei lavori di ribaulatura definitiva della discarica RSU, limitrofa al sito in esame. *A: stato iniziale, con copertura mediante teli impermeabili in LDPE; B: Stendimento geomembrane impermeabili in HDPE; C: Stesa Geocomposito Drenante; D: apporto e stendimento Terreno Vegetale; E: operazioni specialistiche in corrispondenza dei pozzi per la captazione del percolato.* (tratta da [12]).

impermeabilizzazione multistrato (vedasi Fig. 4.1).

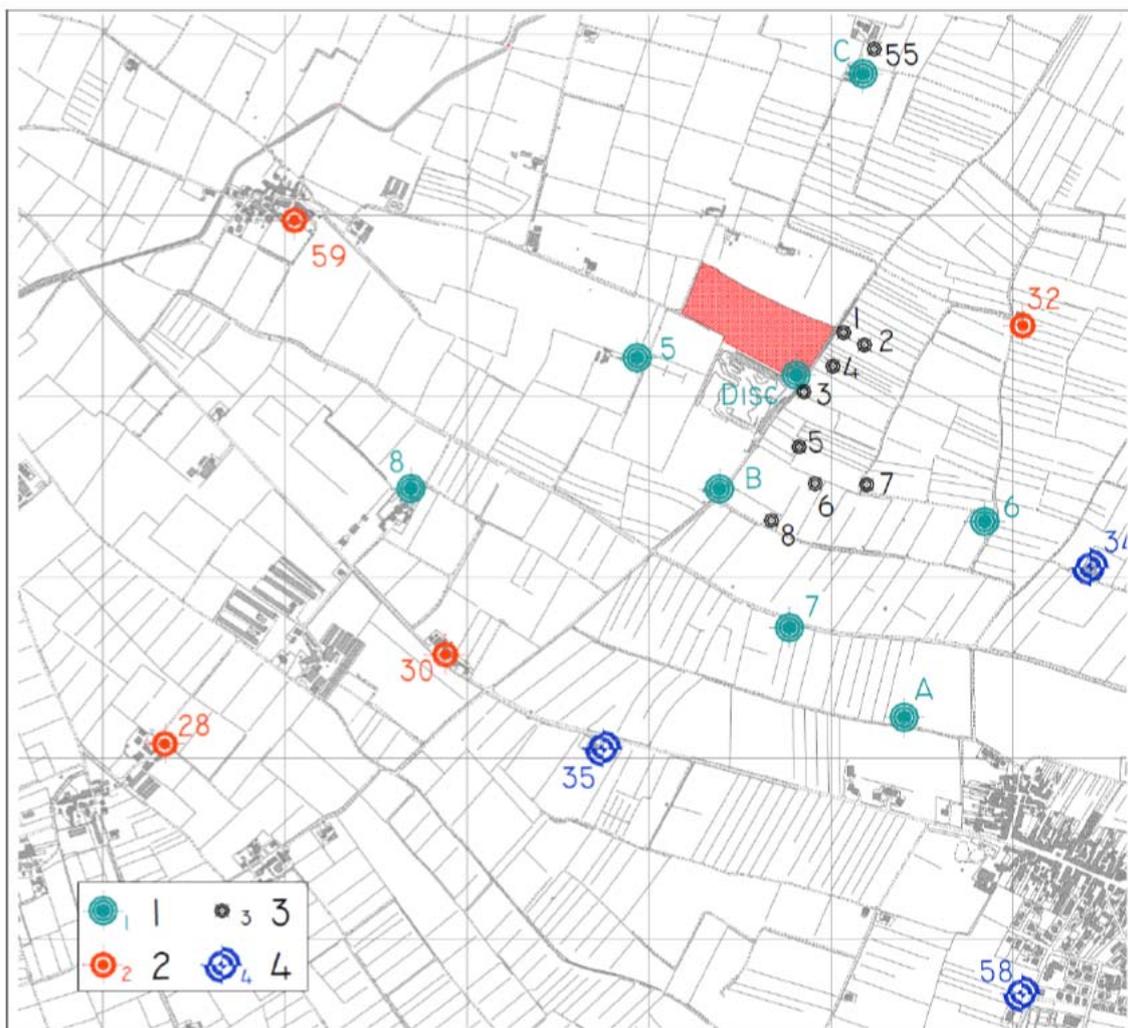
Fig. 4.2. Planimetria della rete di monitoraggio della discarica RSU (tratta da [12]). *Legenda:* 1) pozzi Discarica; 2) pozzi Comune di Valeggio; 3) pozzi Comune di Villafranca Veronese; 4) pozzi Comuni di Valeggio s. M. e Villafranca V

L'acquifero sottostante la discarica viene monitorato con frequenza semestrale/trimestrale dai tecnici dell'ARPAV e da un laboratorio privato incaricato dal Comune di Valeggio Sul Mincio (VR). La rete di monitoraggio della discarica negli anni è stata implementata per indagare nel dettaglio le dinamiche relative al sito. La rete originale fino al 2017 prevedeva 24 piezometri, suddivisi nei seguenti sottogruppi (vedasi Fig. 4.2):

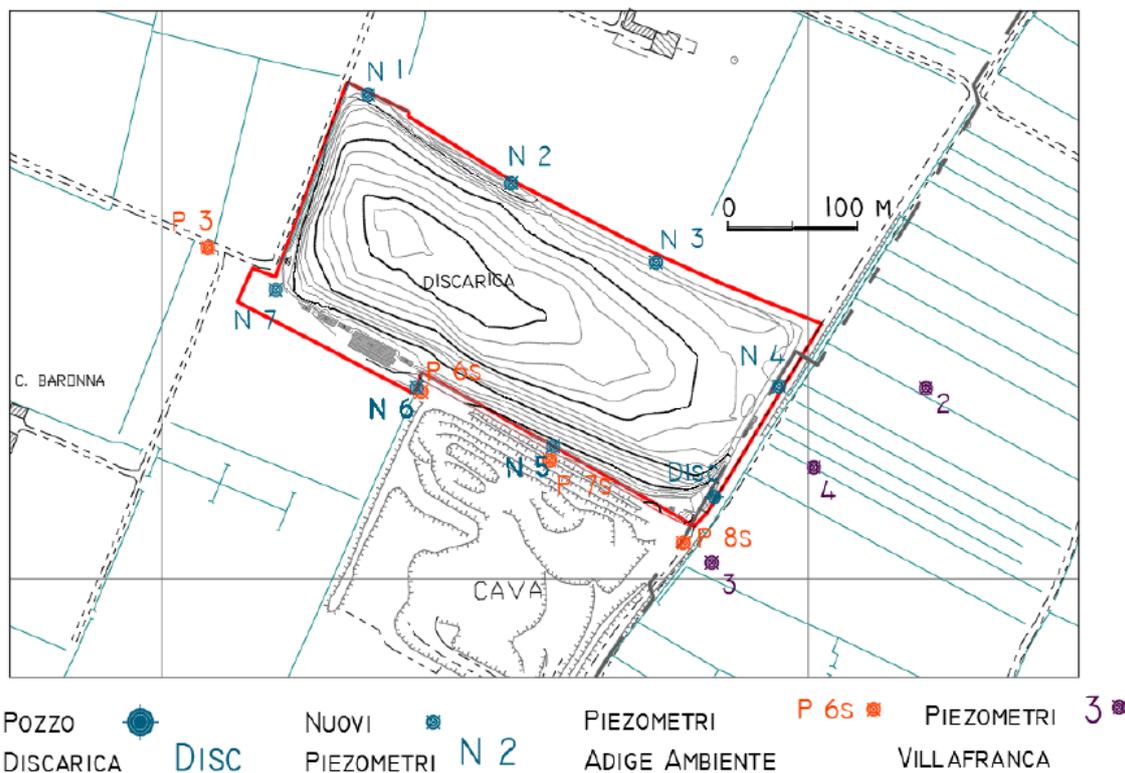
Fig. 4.3. Nuova Rete di Monitoraggio prossimale della discarica RSU: pozzi N1÷N7 (tratta da [12]).

Per chiarire le dinamiche in atto, tra gennaio 2018 e maggio 2019 è stato implementato il numero di pozzi prossimi alla discarica e sono stati realizzati ulteriori n. 7 nuovi piezometri (N1÷N7), inseriti nella suddetta rete di monitoraggio della Discarica (vedasi Fig. 4.3).

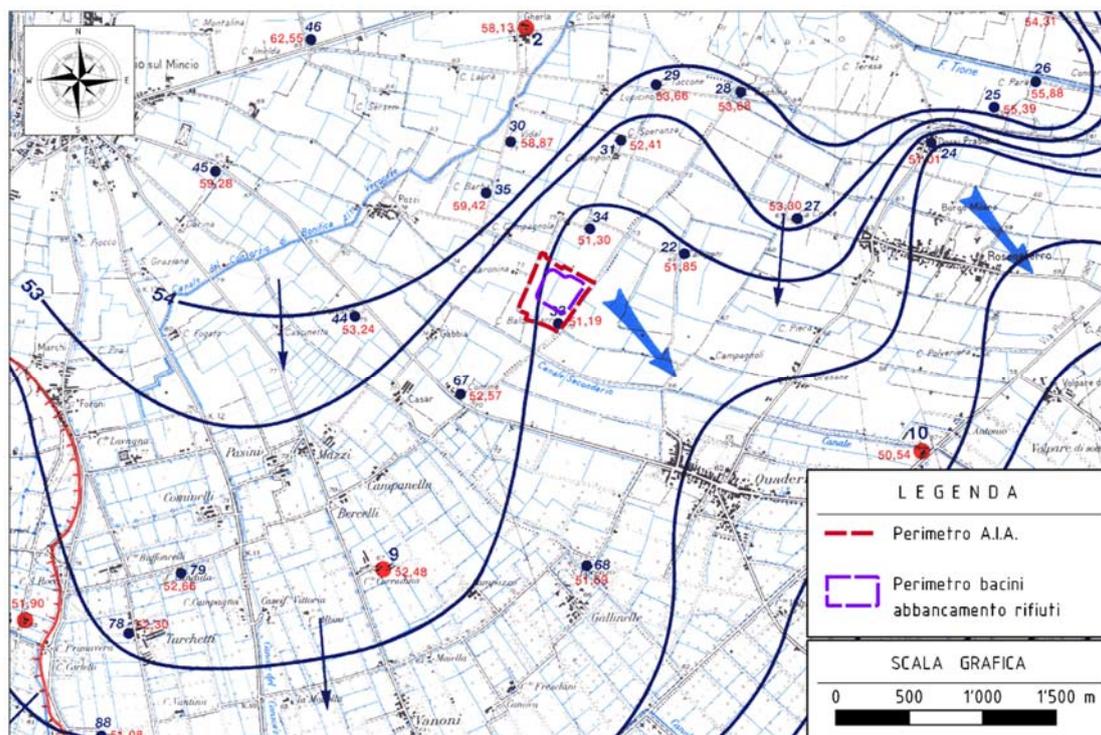
Fig. 7.1. Estratto della “Carta Idrogeologica dell’Alta Pianura Veronese Occidentale” [1], con rappresentata la piezometria di agosto 1994.

In corrispondenza dell'area interessata dall'abbancamento dei rifiuti, la quota piezometrica ad agosto 1994 si attestava tra 51.0 e 52.0 m s.l.m. (vedasi Pozzo 33 e Pozzo 34 in Fig. 7.1). Inoltre, facendo riferimento ai tre pozzi più prossimi all'area di progetto (Pozzo 2, Pozzo 9 e Pozzo 10 in Fig. 7.1), sottoposti ad osservazioni periodiche sul livello di falda a cadenza quindicinale per circa due anni, è possibile ricavare quanto segue (Tab. 7.1):

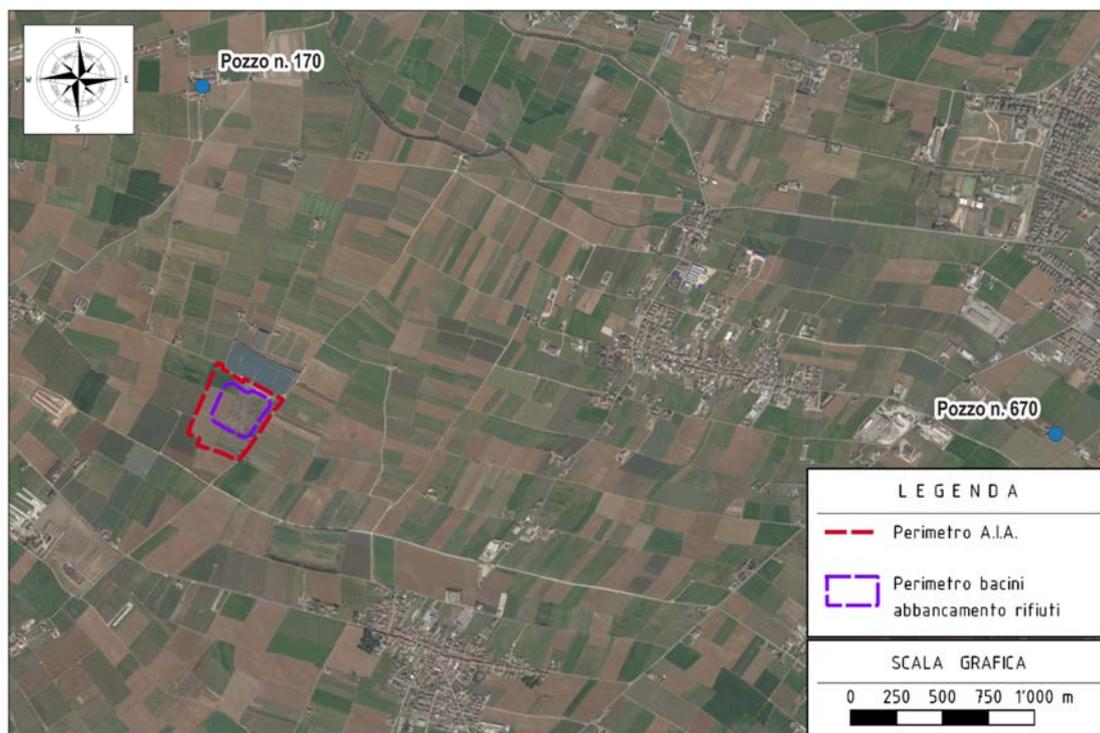
Fig. 7.2. Ubicazione dei punti di monitoraggio inseriti nella rete ARPAV per il controllo manuale del livello piezometrico e prossimi al sito di interesse.

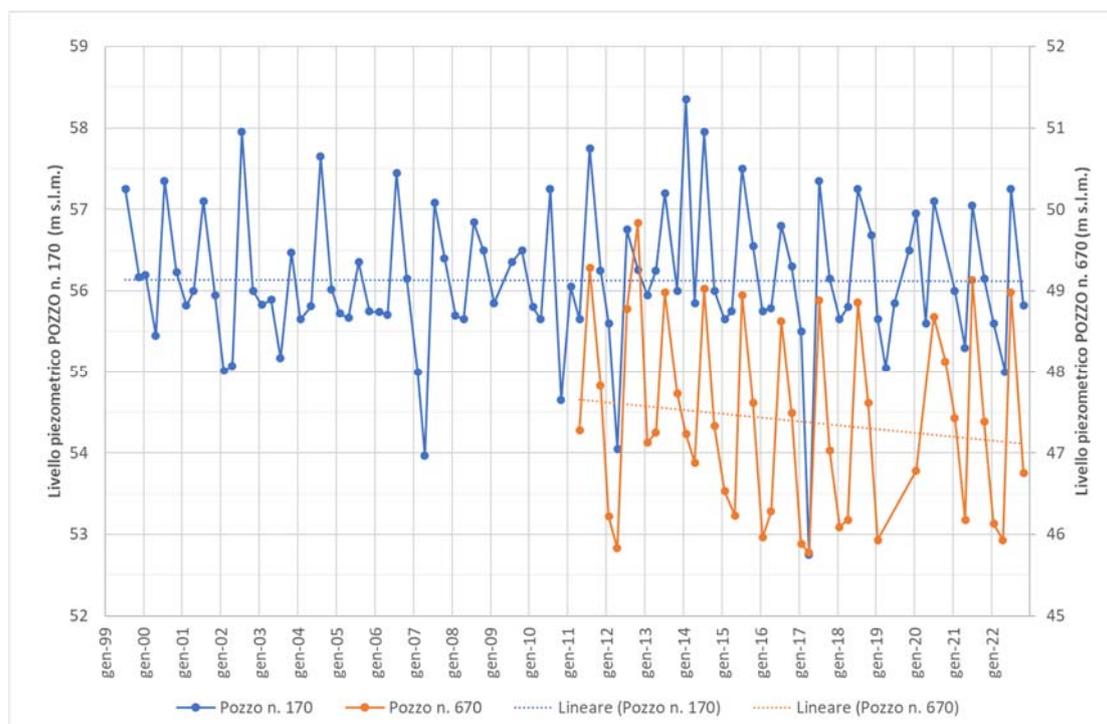
Fig. 7.3. Oscillazioni piezometriche registrate nei Pozzi n. 170 e 670 (rete di monitoraggio manuale di ARPAV). Periodo di Osservazione: aprile 1993 ÷ aprile 1995. Frequenza delle misure: quindicinale (fonte [1]).

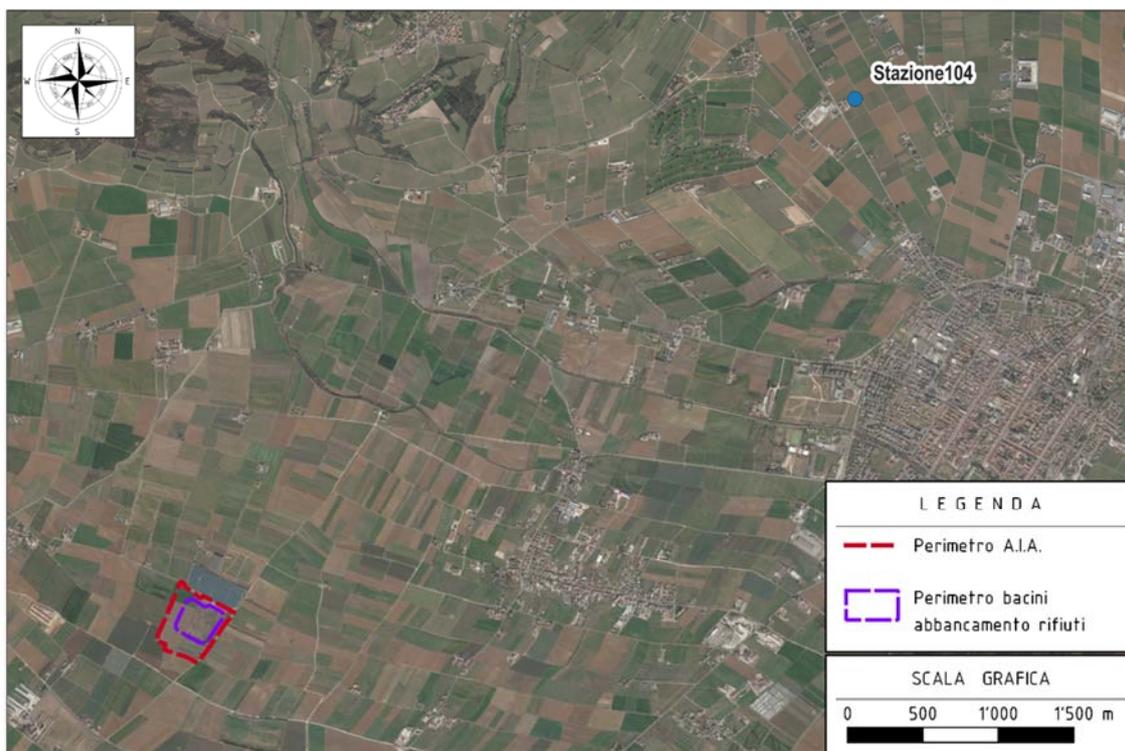
Fig. 7.4. Ubicazione dei punti di monitoraggio inseriti nella rete ARPAV per il controllo automatico del livello piezometrico e prossimi al sito di interesse.

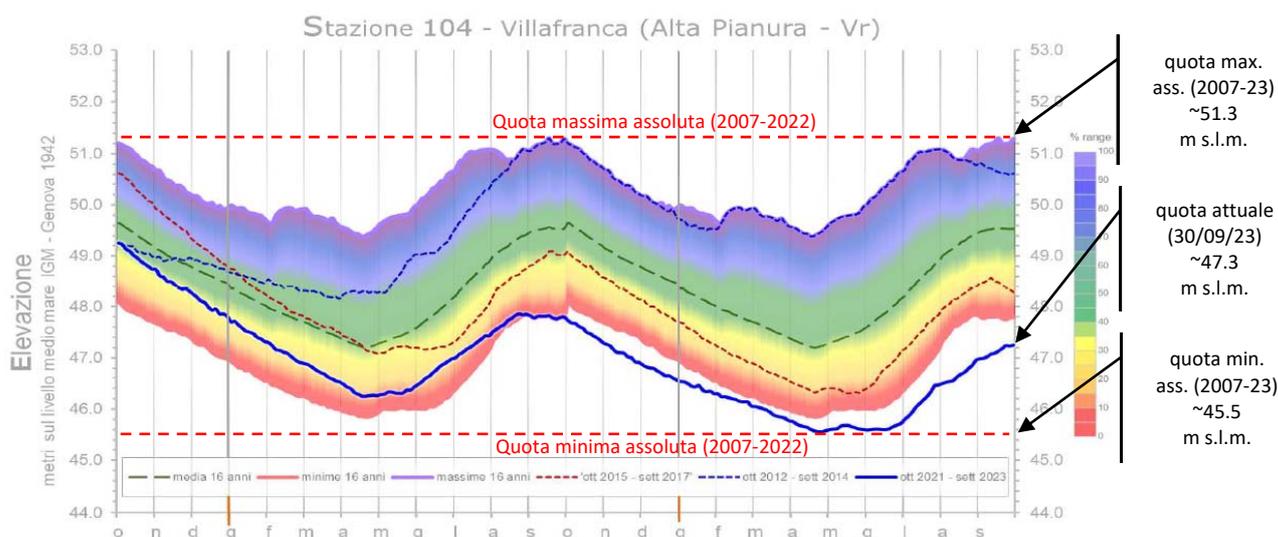
Fig. 7.5. Oscillazioni piezometriche registrate nella Stazione n. 104 (rete di monitoraggio in continuo di ARPAV). Periodo di Osservazione: 2007 ÷ 2022. Frequenza delle misure: in continuo (fonte [13]).

In linea continua *blu* è indicato l'andamento attuale, in *tratteggio fine blu* il periodo che ha compreso i massimi da ottobre 2012 a settembre 2014, in *tratteggio fine amaranto* il periodo siccitoso da ottobre 2015 a settembre 2017, in linea *tratteggiata verde* il valore medio, in gradazione colorata dal *rosso* (*minimo*) al *blu* (*massimo*) il valore percentuale del campo di oscillazione del livello freatico nel periodo di riferimento.

Nella Fig. 7.5, tratta dal “Rapporto sulla risorsa idrica in Veneto (Arpav) di settembre 2023”, i livelli piezometrici attuali della stazione di Villafranca di Verona (Stazione 104) sono confrontati con i valori massimi, medi e minimi del periodo 2007-2022 (pari a 16 anni) e con l'andamento dei livelli di falda in anni particolarmente significativi, come di seguito specificato.

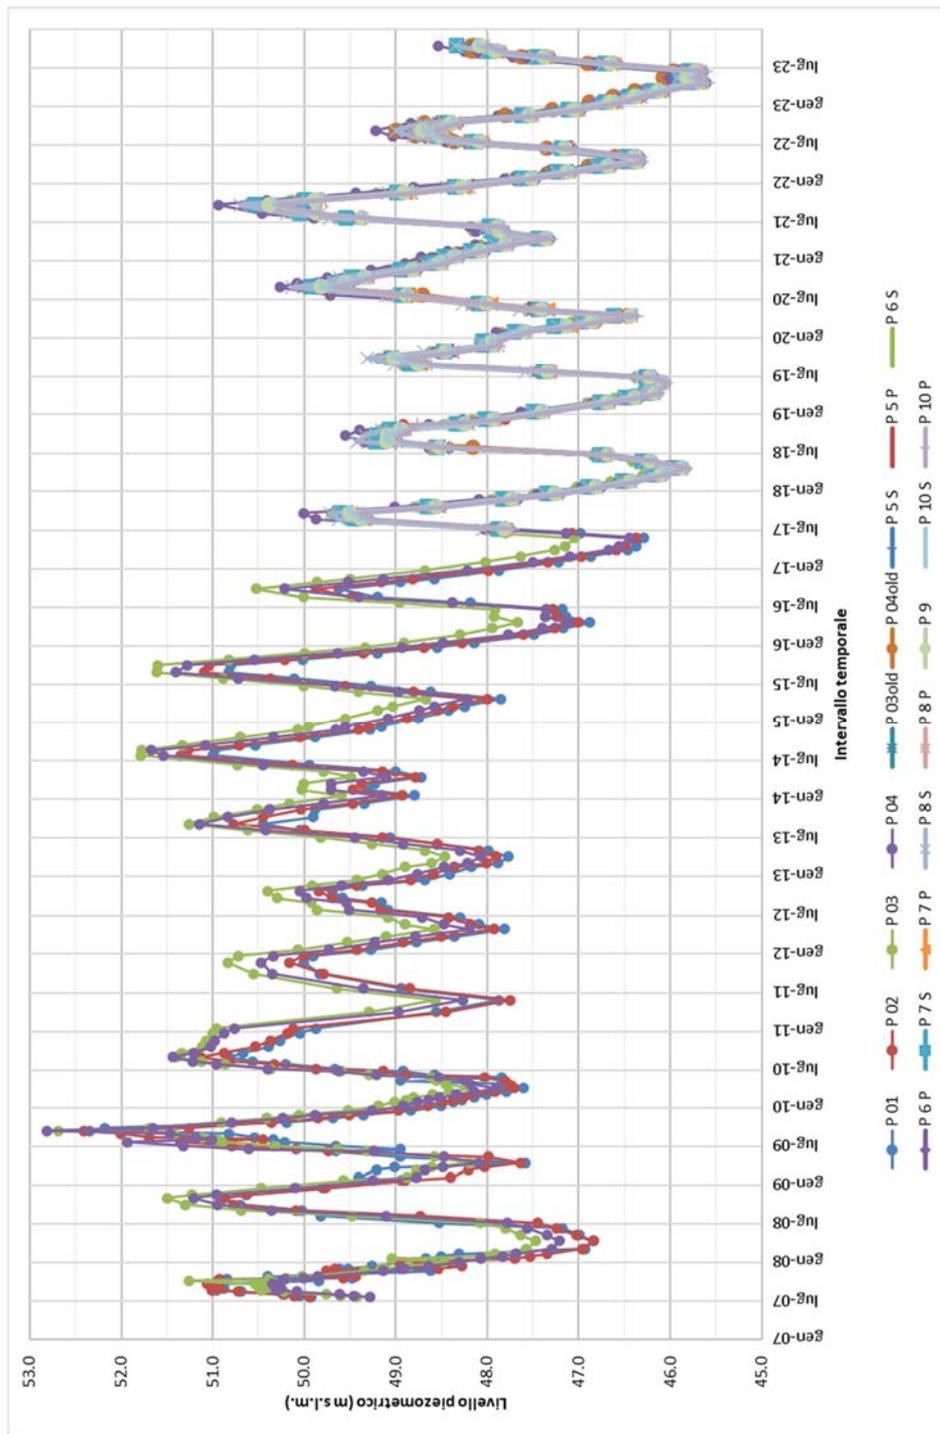
Fig. 7.6. Serie storica relativa al monitoraggio della falda nell'area in esame da Luglio 2007 a Ottobre 2023.

Analizzando la serie storica dei dati rilevati nei piezometri dal mese di Luglio 2007 a Ottobre 2023 (Fig. 7.6 e Tab. 7.3), in accordo con i dati bibliografici disponibili (cf. par. 7.1), si osserva una sostanziale regolarità nei cicli stagionali e una buona coerenza tra le misure in tutti i piezometri, con oscillazioni comprese tra 4.61 m (± 2.3 m) e 6.99 m (± 3.5 m).

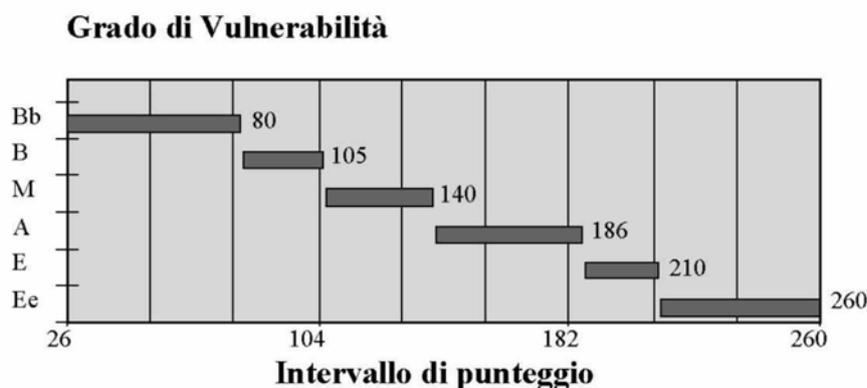
Fig. 8.1. Intervalli/gradi di vulnerabilità intrinseca (punteggi grezzi) (APAT, 2001).

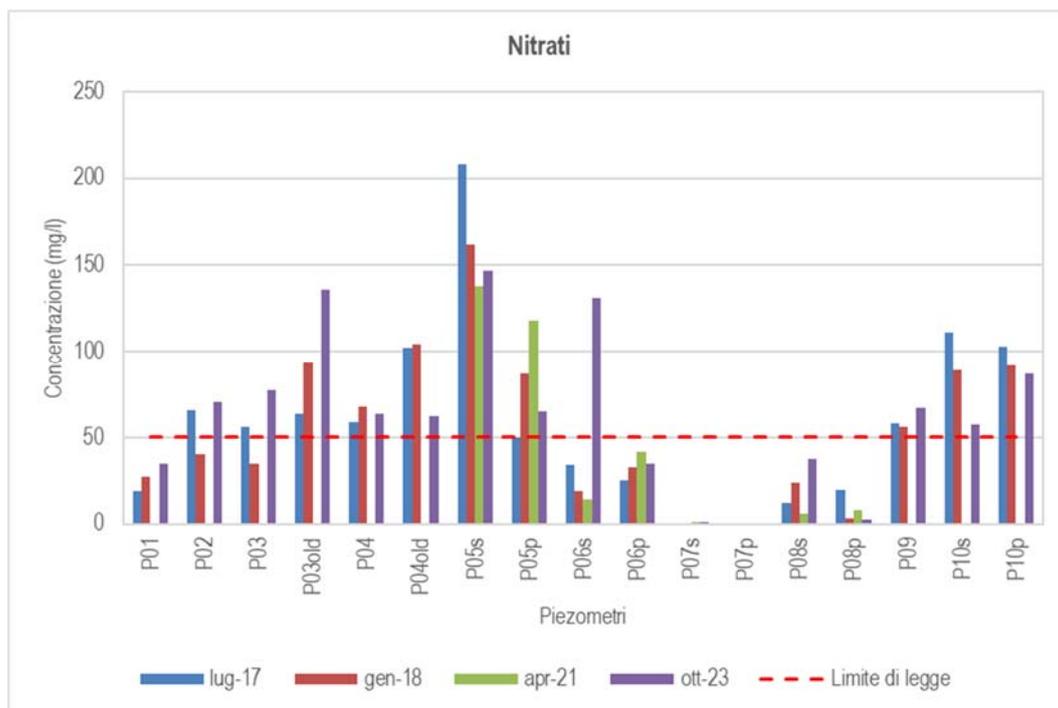
Fig. 9.1. Concentrazioni di Nitrati rilevate nel periodo 2017÷2023.

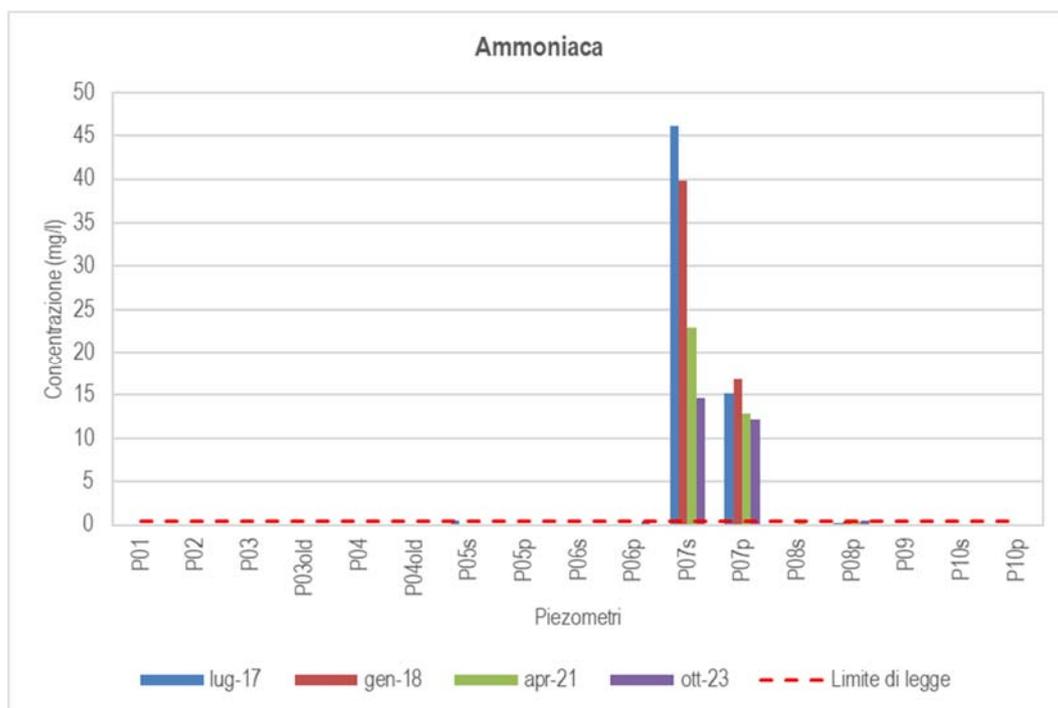
Fig. 9.2. Concentrazioni di Ammoniaca rilevate nel periodo 2017÷2023.

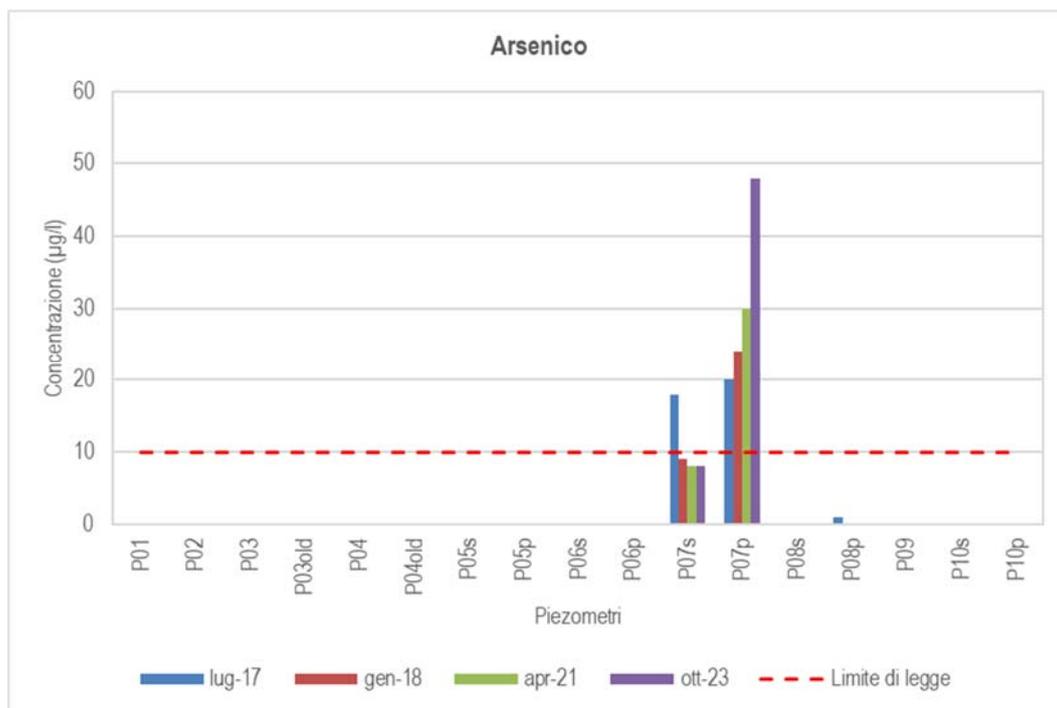
Fig. 9.3. Concentrazioni di Arsenico rilevate nel periodo 2017÷2023.

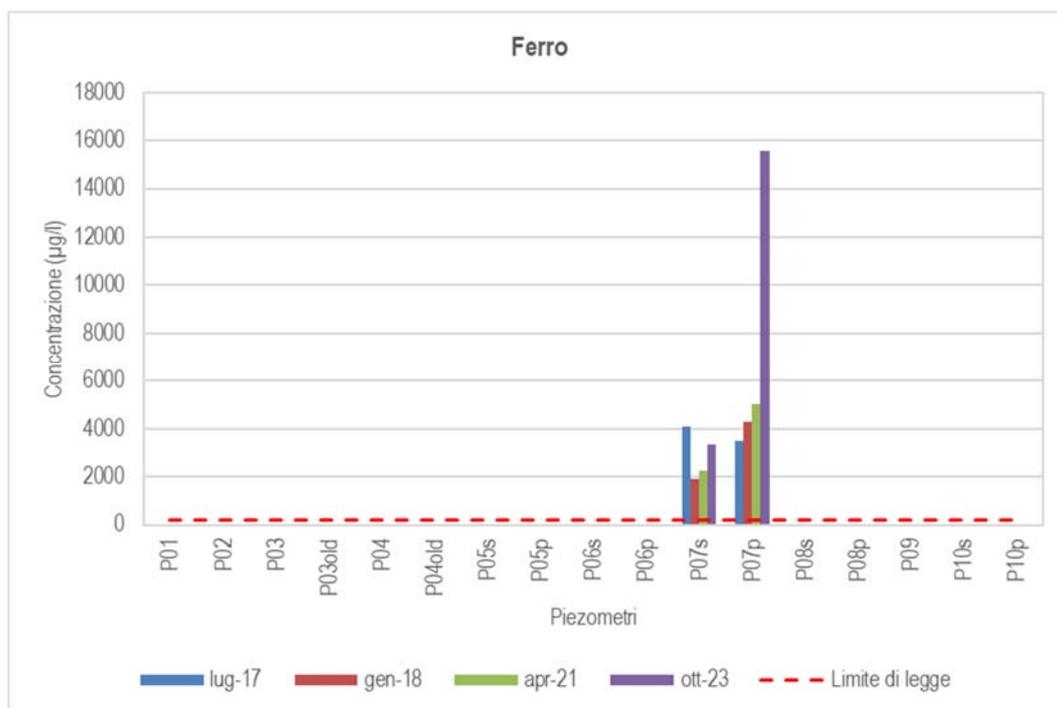
Fig. 9.4. Concentrazioni di Ferro rilevate nel periodo 2017÷2023.

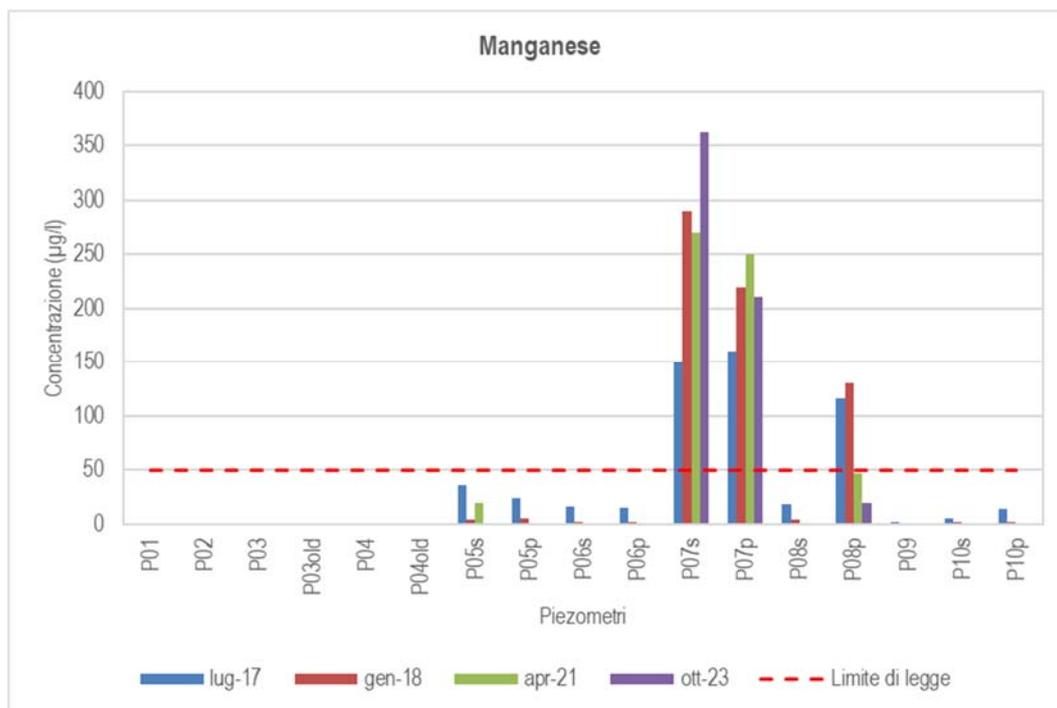
Fig. 9.5. Concentrazioni di Manganese rilevate nel periodo 2017÷2023.

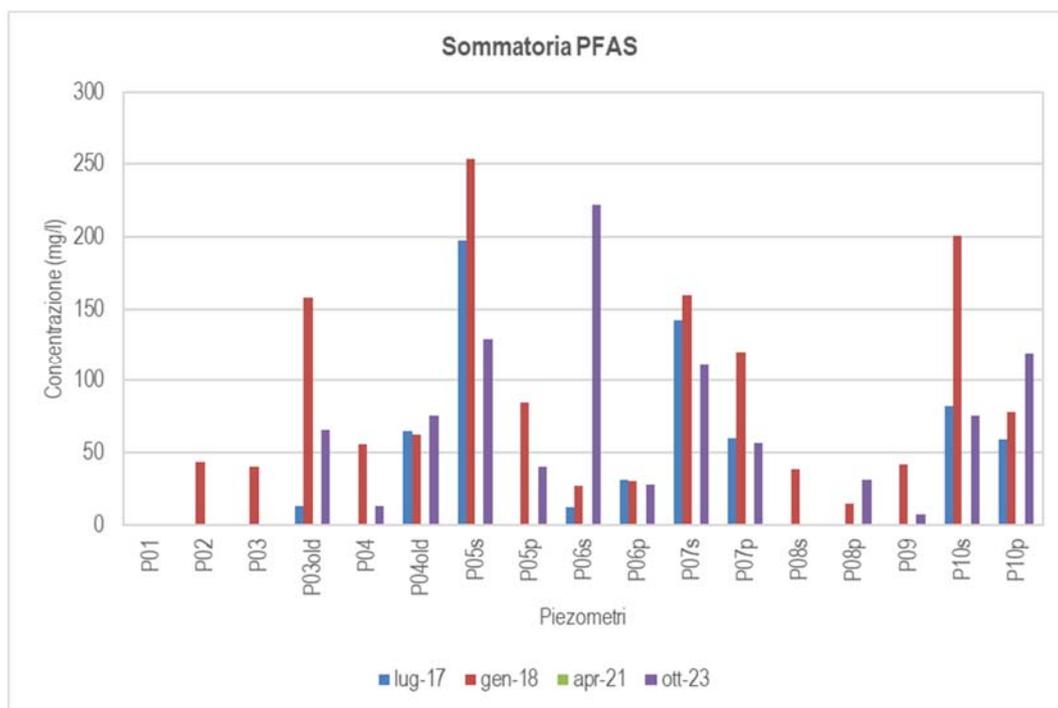
Fig. 9.6. Concentrazioni di PFAS rilevate nel periodo 2017÷2023.

Come riportato in Tab. 9.4, i PFAS rilevati in concentrazioni superiori ai limiti di rilevabilità sono: PFOA, PFBA, PFPeA, PFBS, PFHxA, PFHpA e PFHxS. Tra questi, le concentrazioni maggiori sono riconducibili al PFBA.
